ANALISIS BALIK LONGSORAN PADA LERENG *HIGHWALL* PT FAJAR SAKTI PRIMA, KALIMANTAN TIMUR

BACK ANALYSIS OF LANDSLIDES ON *HIGHWALL* SLOPE AT PT FAJAR SAKTI PRIMA, EAST BORNEO

Genta Prasasti¹, Dewi Ayu Kusumaningsih¹, Nurmayana Arofah¹

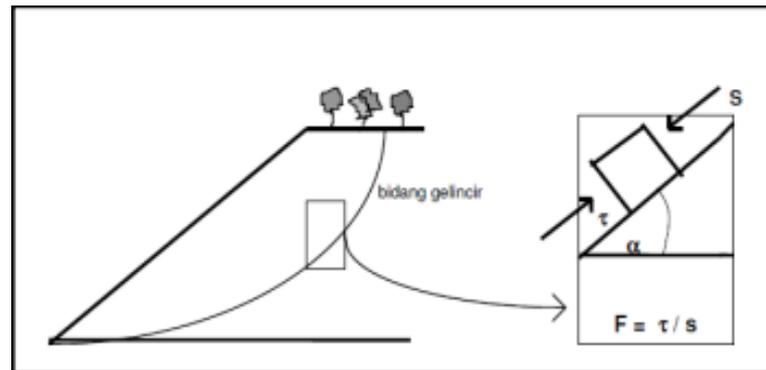
Gambar 1. Sketsa Lereng dan Gaya yang Bekerja (Zakaria, 2009)

Konsep dasar metode ini cukup sederhana, dengan menghitung rasio perbandingan antara gaya dorong (*force equilibrium*) dan gaya tahan (*moment equilibrium*) berdasarkan asumsi bidang longsor yang potensial dan membaginya menjadi beberapa irisan agar memudahkan perhitungan. *Moment* dan *Force* ini dapat dilihat pada Gambar 1. Rasio perbandingan antara *Moment* dan *Force* ini disebut dengan nilai Faktor Keamanan.

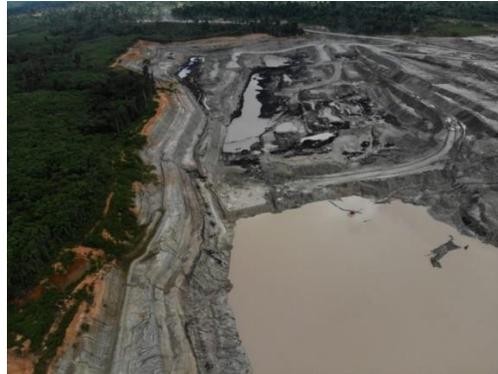
Gambar 2. Kondisi lereng sebelum longsor

Penelitian dilakukan pada area lereng *overall slope highwall* FSP F34 timur (Gambar 2), Lereng *highwall* mengalami kelongsoran (Gambar 3) dan berdampak pada keamanan sekitar daerah tersebut. Lereng tersebut longsor pada bulan Juni 2022.

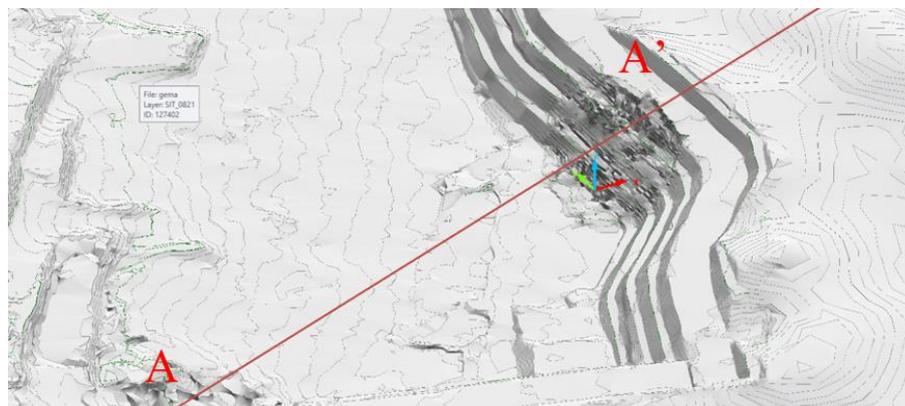
Gambar 4. *Section A - A'*

Material penyusun daerah penelitian terdiri dari *soil*, *claystone*, *coal*, *siltstone*, dan *sandstone*. Berdasarkan pengamatan di lapangan telah terjadi longsor di salah satu *section A – A'* (Gambar 4) serta penampangnya dapat dilihat pada Gambar 5.

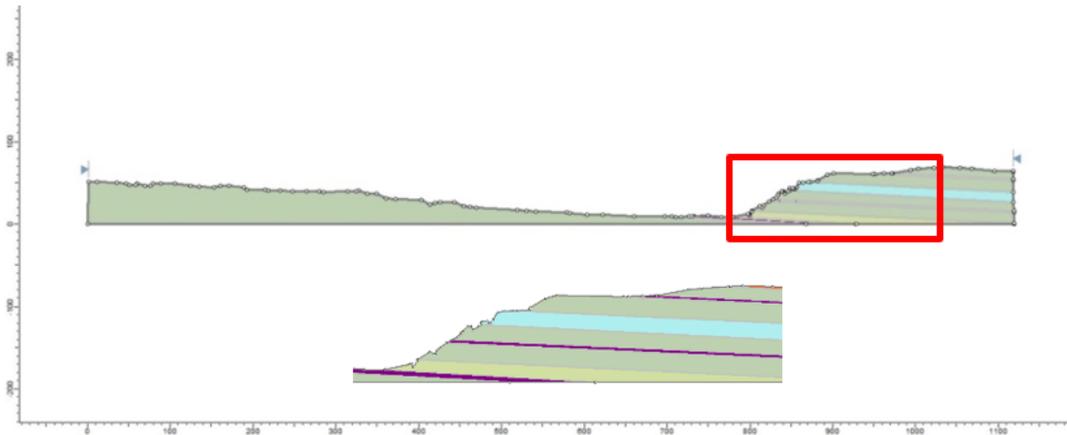
Gambar 5. Penampang Lereng Section A – A’

Gambar 5 merepresentasikan penampang dari arah vertikal topografi. Lereng tersebut dalam kondisi sudah mengalami keruntuhan. Penampang (*cross section*) ini dibuat untuk mengetahui geometri dan lapisan material penyusun lereng pada area tersebut secara aktual. Pada penampang tergambar material berupa *soil* berwarna coklat, *claystone* berwarna hijau tua, *coal* berwarna hitam, *sandstone* berwarna biru dan *siltstone* berwarna hijau muda. Perwarnaan disesuaikan dengan *United States Geological Survey* (USGS, 2005). Material *properties* sebelum analisis balik dapat dilihat pada Tabel 1.

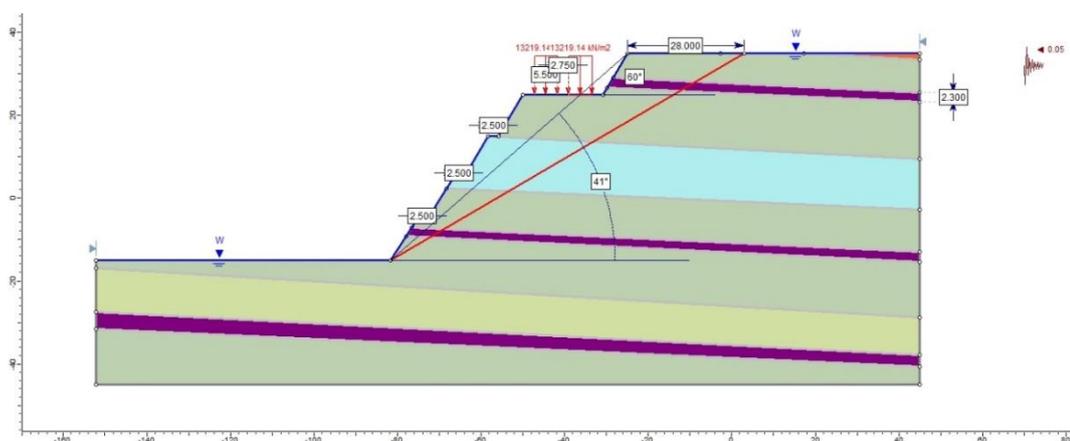
Gambar 6. Dimensi awal geometri

Geometri aktual PT FSP pada lereng *higwall* sebelum longsor yaitu lereng tunggal memiliki dimensi tinggi 10 m dan sudut 60°, sedangkan lereng keseluruhan memiliki dimensi tinggi 50 m, sudut 41°, lebar *bench* 2,5 m, dan *ramp* 19,25 m. Dimensi awal geometri lereng dapat dilihat pada Gambar 6.

Pada pemodelan ini (Gambar 6) kemiringan lapisan sebesar 3 derajat. Dengan geometri tersebut didapatkan hasil FK sebesar 1,50 dan nilai PF 0,00%. Kasus ini tergolong dalam lereng yang stabil menurut Kepmen 1827 tahun 2018 karena $FK \geq 1,1$ dan nilai $PF \leq 5\%$.

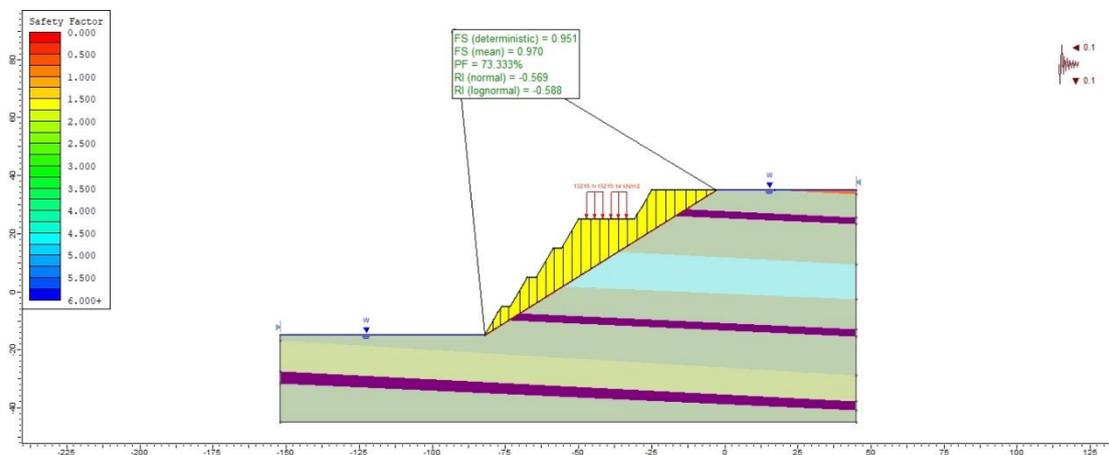
Gambar 7. Interpretasi kohesi dan sudut geser dalam hasil analisis balik

Berdasarkan hasil analisis balik diatas, didapat nilai $FK < 1$ yaitu pada percobaan ke-5. Dengan pengurangan nilai kohesi (c) dan sudut geser dalam (Φ) sebesar 54,2% serta penambahan nilai beban gempa 0,1 g dimana FK yang didapat sebesar 0,97 dan nilai PF sebesar 73,33% (Gambar 7). Hasil ini dikategorikan sebagai lereng labil dengan potensi kelongsoran yang tinggi menurut KEPMEN 1827 tahun 2018, dikarenakan nilai $FK < 1,1$ dan nilai $PF > 5\%$. Oleh karenanya parameter kohesi dan sudut geser pada kasus ini yang akan dipakai untuk kemudian dilakukan *reslope* dengan geometri yang baru sehingga mendapat nilai FK yang aman.

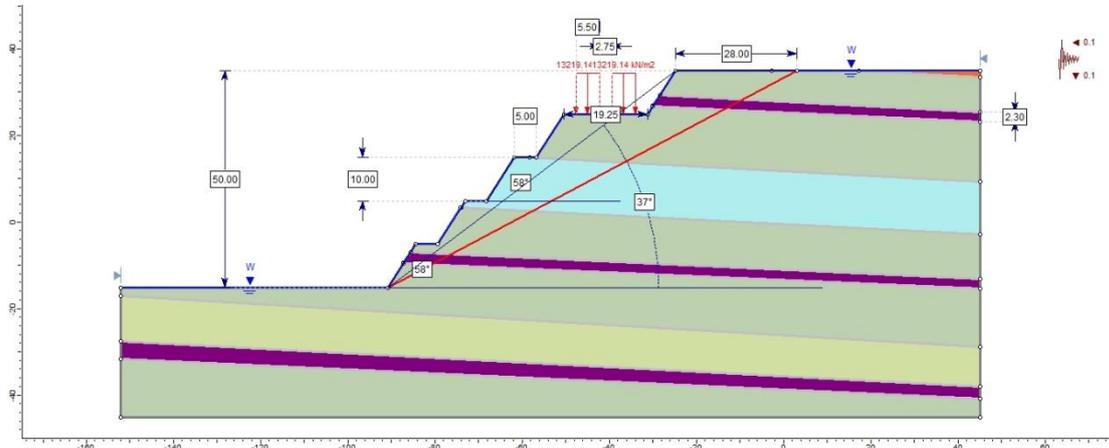
Gambar 8. Geometri rekomendasi *overall slope* dinamis

Hasil analisis rekomendasi lereng keseluruhan (*overall slope*) baik dinamis dan statis dapat dilihat pada **Tabel 6, Tabel 7, Gambar 8** sampai dengan **Gambar 11**.

Berdasarkan hasil analisis *overall slope* tersebut pada material *highwall* F34 timur FSP, didapat rekomendasi desain geometri *overall slope* yang aman dengan ketinggian 50 meter dan sudut kemiringan keseluruhan sebesar 37 derajat dengan keadaan jenuh serta dibebankan alat sebesar 13219,14 kPa dan gempa 0,1 g. Dalam kasus ini dilakukan pelebaran area *bench* menjadi 5 meter dari yang semula 2,5 meter. Kemudian didapat nilai FK dinamis sebesar 1,16 dan nilai PF sebesar 0,00% (Gambar 10), hasil ini dikategorikan sebagai lereng yang stabil mengacu pada Kepmen 1827 tahun 2018, karena nilai $FK \geq 1,1$ dan nilai $PF \leq 5\%$.
